# 天井板崩落は予知できた — 笹子トンネル現地計測を終えて

The Ceiling panel collapse in the Sasago Tunnel could have been predicted:  
Results of onsite measurements

西 山 豊

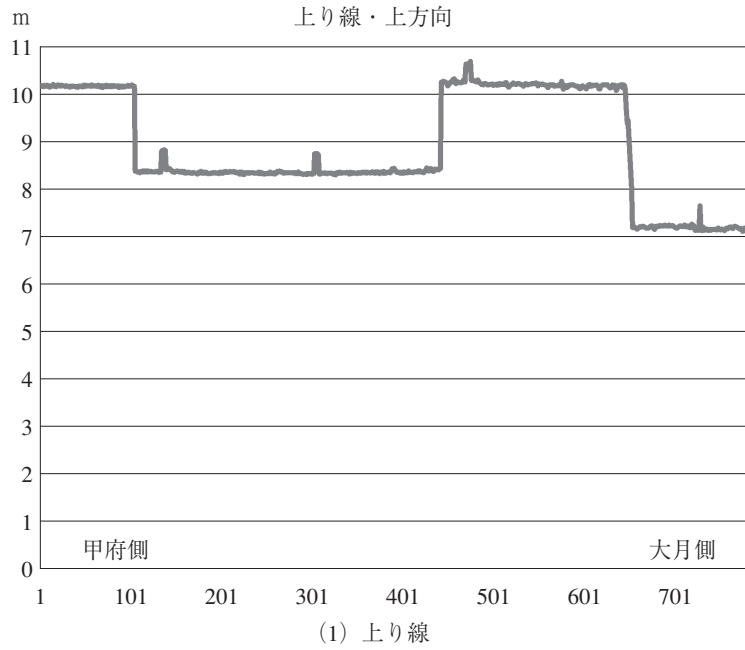
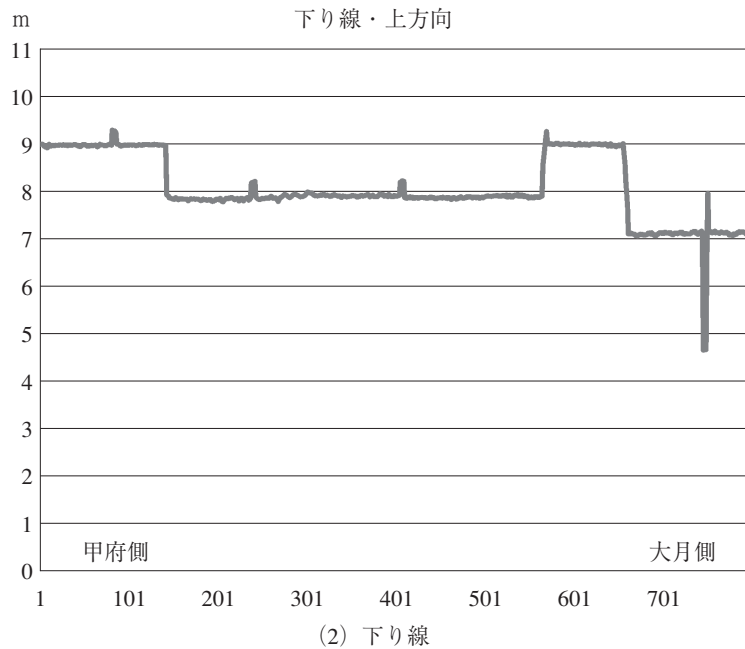
図5. 上方向の距離

上方向の距離を図5に示す。上り線は甲府側からL断面、M断面、L断面、S断面に変化するが、その平均の高さは10.2 m, 8.4 m, 10.2 m, 7.2 mである。下り線は大月側からS断面、L断面、M断面、L断面に変化し、その平均の高さは7 m, 9 m, 8 m, 9 mである。

上り線のM断面とS断面は、下り線のそれらに比べて20 cm~40 cm 高くなっている。さらに上り線のL断面は、下り線に比べて平均が1.2 m も高くなっている。このことは後述する。

上り線で4箇所、下り線で5箇所、40 cm~50 cm 高く計測されている箇所がある。これらは非常駐車帯と関係するので後で詳しく述べたい。

L 断面, M 断面, S 断面は上り線, 下り線ともに統一規格と思っていただけに, この事実には驚く。特に L 断面は高さが 1.2 m の差がある。この変更は設計の段階か, 施工の段階か明らかにする必要がある。(周佐光衛の論文<sup>[4]</sup>の 18 ページ～19 ページには, 上り線と下り線では換気量が異なるため, 同一タイプでも若干の違いがあるとして上下線別, L, M, S タイプ別の掘削断面表がある。)

天井板崩落が下り線 (4414 m) ではなく上り線 (4417 m) で起こった理由が, これでわかったような気がした。10 m という大断面は上り線にしか存在しないのだ。

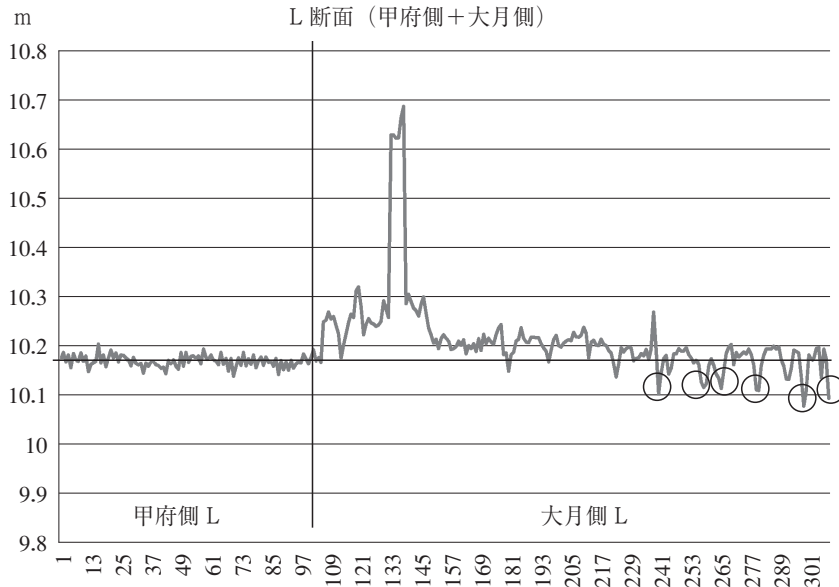
図9. 大月側と甲府側のL断面比較

ない。そこで、甲府側L断面のデータと大月側L断面のデータを抽出し、便宜的にそれらを並べてみる。縦軸を9.8m~10.8mにして、グラフを見やすくしたのが図9である。甲府側の高さの平均は10.17m、最高と最低の差は65mmで、バラツキもなく丁寧に施工されている。大月側の高さの平均は10.21mである。平均より50cm突出した高さ（これは非常駐車帯と関係している）があるが、これを除外すると平均は10.2mになる。最高と最低の差は242mmになる。

図9からも明らかなように、大月側のL断面は凸凹して施工が雑である。天頂部のデコボコは天井板の設置の上下に関係する。天頂部が下がっていたなら、隔壁板を短く切断して、天井板の高さを一定にする工夫も考えられるが、隔壁板の寸法調整もなく、そのまま天井板が取り付けられていたとするなら、天頂部が沈下した区間では天井板が下がっていたと考えられる。

甲府側を通過した大型トラックが、大月側のL断面に入ると、天井板が下がった個所（丸印）で天井板と接触し、擦過痕を残し、天井板を吊り上げているアンカーボルトに損傷を与えたであろうことは想像できる。

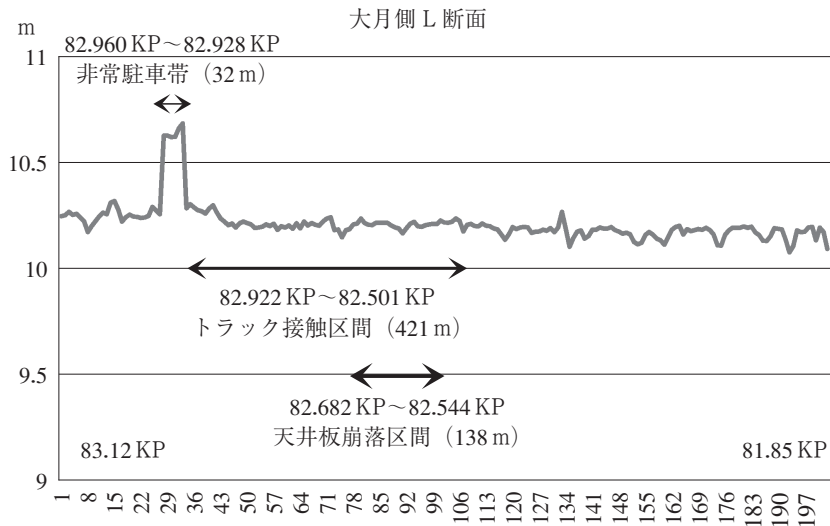
図11. 非常駐車帯 (A-3) と崩落区間の位置関係

大月側 L 断面（1235 m）のグラフに天井板崩落区間（138 m, 82.682 KP～82.544 KP）、トラック接触事故区間（421 m, 82.922 KP～82.501 KP）、非常駐車帯（A-3, 32 m, 82.960 KP～82.928 KP）を重ねた（図11）。この3つの区間の位置関係に注目されたい。大月側のL断面に入るとトンネル頂上（82.991 KP）があり、しばらくすると非常駐車帯（A-3, 32 m）がある。非常駐車帯を通過した直後に、トラック接触による天井板損傷が42箇所

確認された区間 (421 m) がある。この接触区間の中に天井板崩落区間 (138 m) がすっぽり含まれているのである。

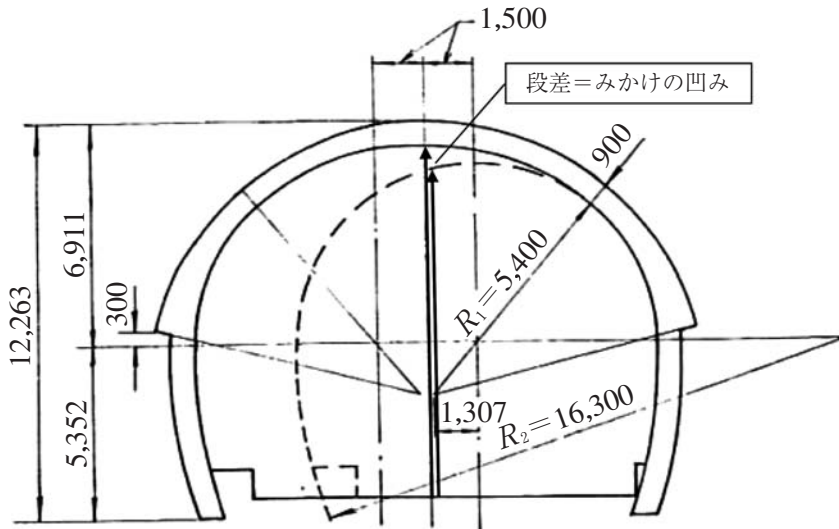
図12. 非常駐車帯の断面図 (周佐らの論文<sup>[3]</sup>の28ページ, 図4に加筆)

L断面を走行していた車が、非常駐車帯に入るとL断面より一回り大きな断面になる。L断面と非常駐車帯の断面は右側で接しているので、L断面をセンターラインから左側を計測していても、非常駐車帯に入ると天頂部までの計測となり、結果として入るときと出るときに段差を測定し、50 cmの凹みとなる。段差 (見かけ上の凹み) は図13の写真でも確認できる。

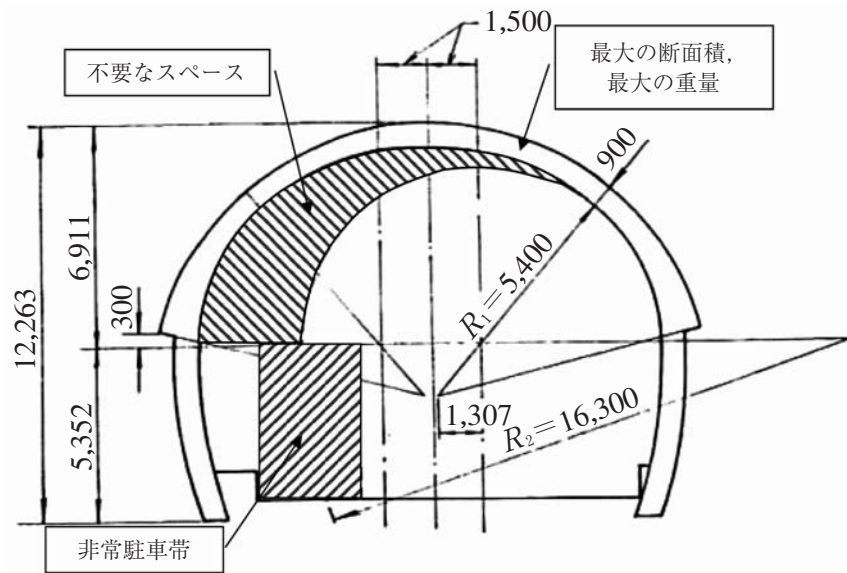
図14. 覆工の厚みが900mmも (周佐らの論文<sup>[3]</sup>の図4に加筆)

L断面内の非常駐車帯 (A-3) は、非常駐車帯 (下部斜線パターン) を確保するために、L断面よりさらに大きな覆工アーチが必要になる (図14)。L断面の覆工の厚みは550 mmであるが、非常駐車帯の厚みは900 mmもあり、相当な重さになる。この厚み900 mmはトンネル総延長の中で最大であり、この非常駐車帯だけである。また、掘削断面積はL断面が123.1 m<sup>2</sup>に対して、非常駐車帯は171.5 m<sup>2</sup>になる。

上部斜線パターンで示したところは換気ダクトにとっては不要なスペースと思われるが、トンネル専門家によれば、このような構造は避けられないと言う。実に不経済な設計である。

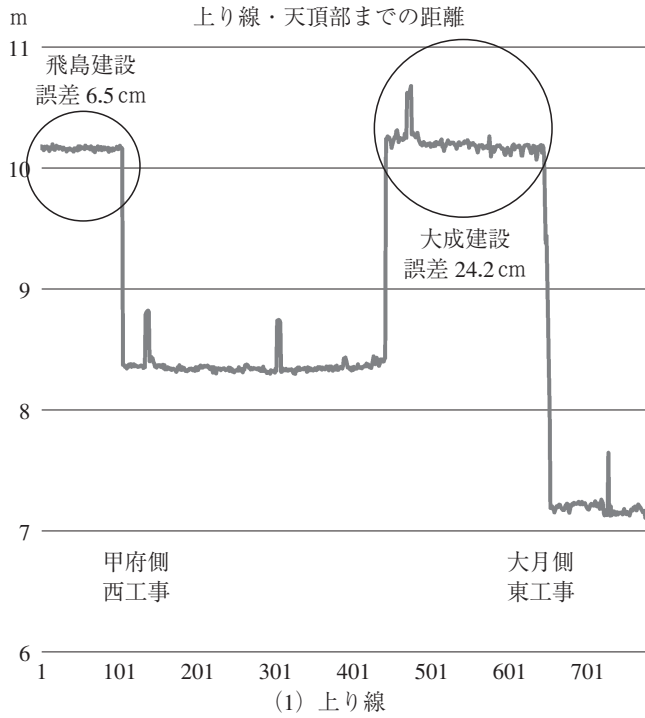
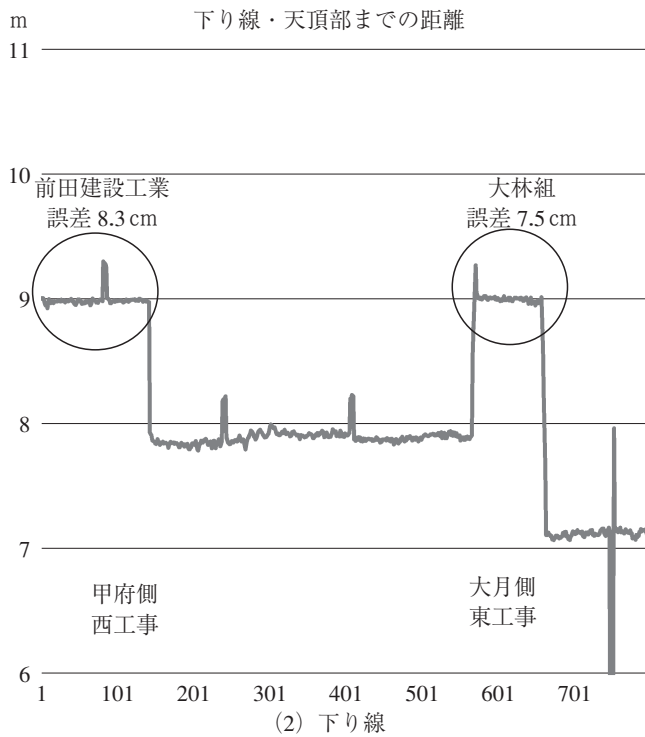
図19. L断面の施工のばらつき（施工を担当した4社の比較）

笹子トンネルの工事は上り線と下り線，西工事と東工事で4分割され，4社が施工を担当している（図10）。施工が困難だった大断面のL断面について，道路からトンネル天頂部までの距離を比較したところ，元請けの違いで施工のばらつきがあることがわかった（図19）。

距離の最高と最低の差を取ってみると，いちばん小さく滑らかだったのは飛鳥建設の6.5cm，つぎに大林組の7.5cm，前田建設工業の8.3cmと続き，飛び離れて大成建設の24.2cmとなる。（計算にはとんがった非常駐車帯のところは除いた。）

大成建設が施工した上り線・東工事のL断面で崩落事故が起こった。この個所は事故以前にトラック接触事故が起こっており，施工の杜撰さが事故を誘発したとみられる。国土交通省，山梨県警捜査本部，NEXCO中日本はトンネル内空の本格測定を行ない，真偽を確かめることを望む。

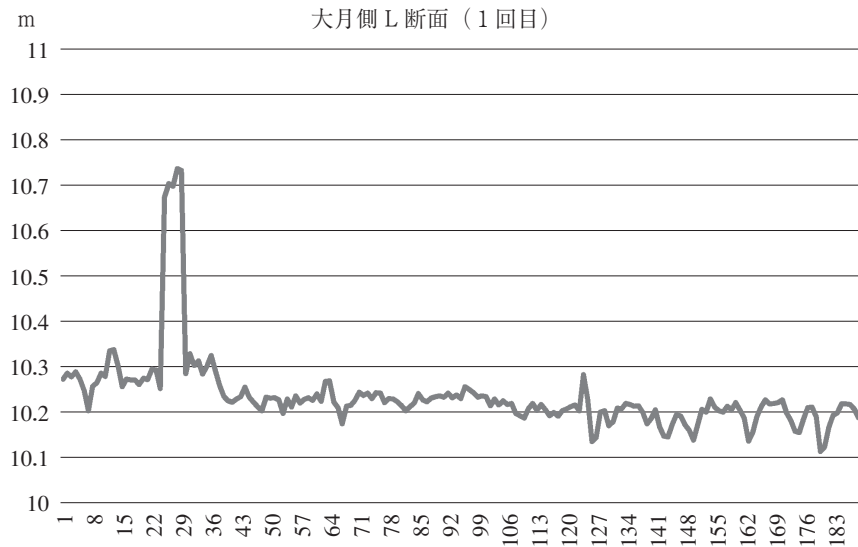
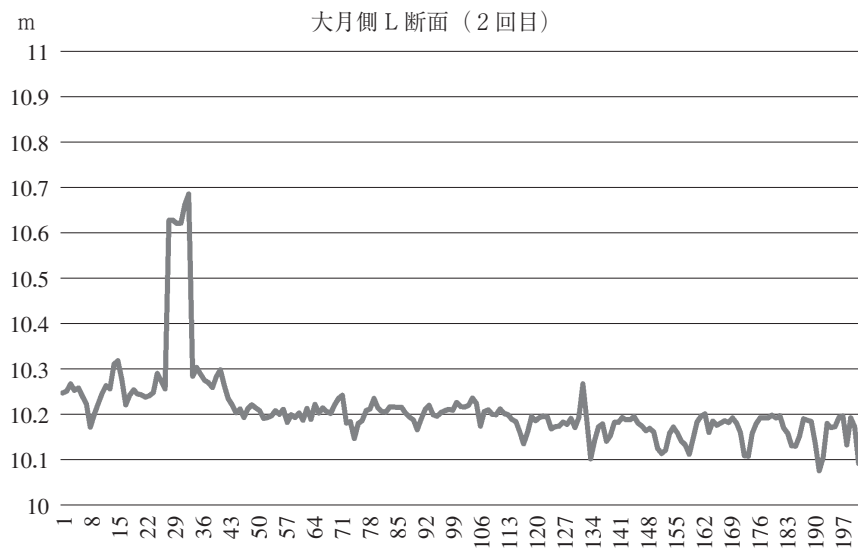
図20. 大月側 L 断面の計測比較

私たちの測定では、上方向について2回の測定に成功している。大月側L断面について1回目と2回目の計測データを図20に示す。測定車の走行経路、走行速度、測定ポイントが異なっているにもかかわらず、1回目と2回目の折れ線のパターンが酷似していることがわかる。つまり、折れ線グラフは測定車の上下振動によるものでなく、道路からトンネル天頂部までの距離をほぼ正確に捉えていたことになる。

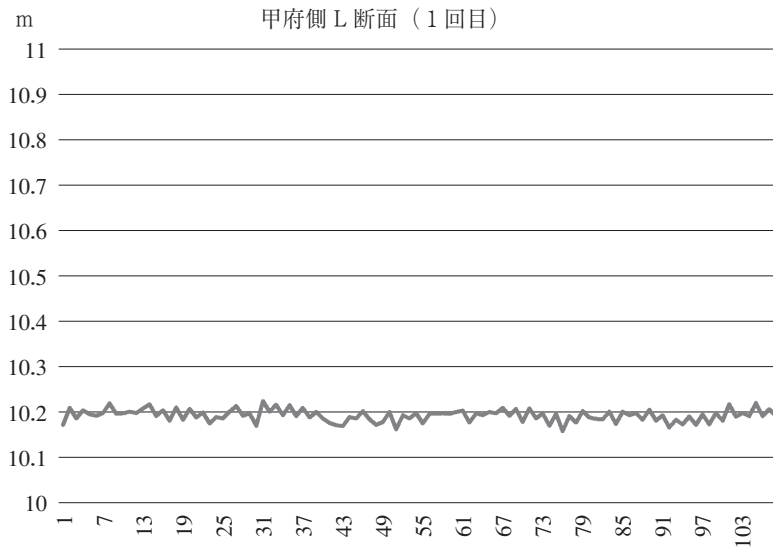
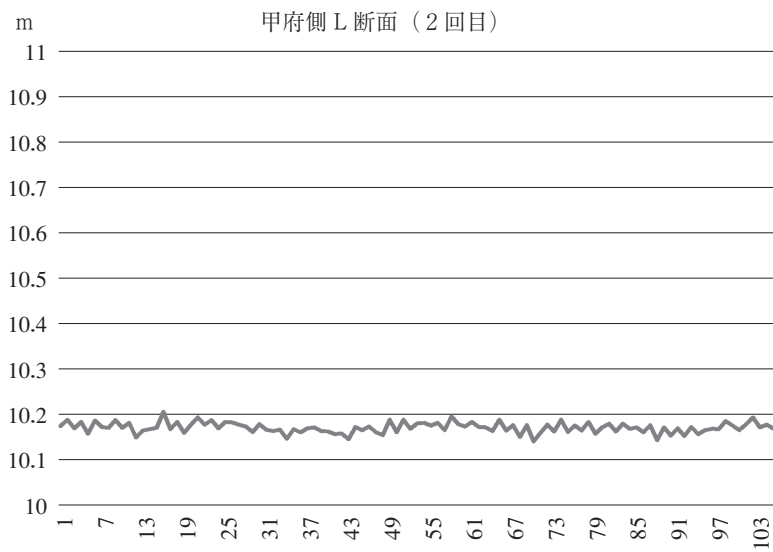
図21. 甲府側 L 断面の計測比較

大月側L断面の誤差は24.2cmであり、甲府側L断面の誤差は6.5cmである。甲府側L断面について1回目と2回目の計測データを図21に示す。2つのパターンの類似性はほとんどみられない。図20と図21の関係から、誤差が5cm以下の場合には折れ線パターンの相違を認識できないが、10cm以上の場合には意味のあるパターンとして扱えることができる。
