患者会支援活動に向けての取り組み

—山梨県内におけるオストメイト対応トイレの設置状況と課題—

遠藤 みどり (山梨県立大学 看護学部)

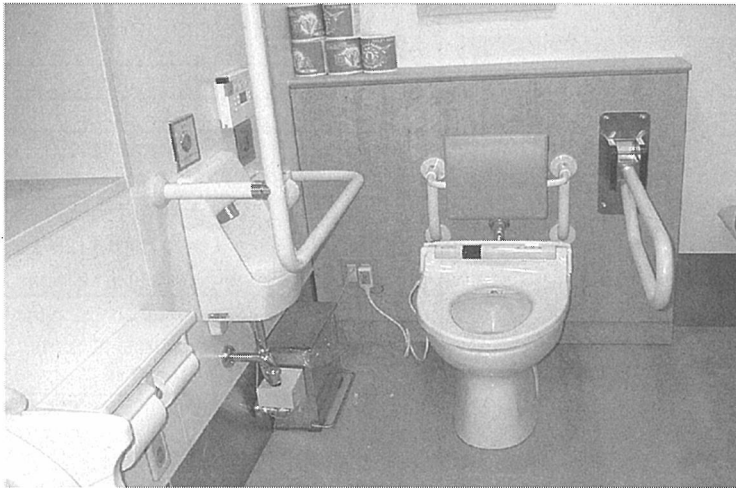
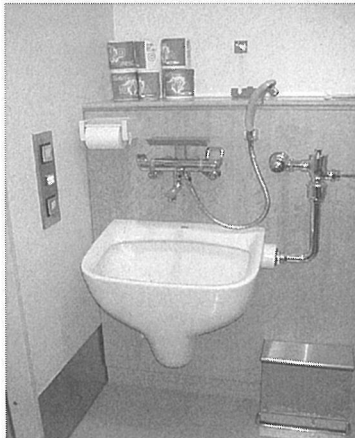
施設名：山梨県立中央病院

調査状況	データ
調査時刻	14:45
天候	くもり
窓	有り
設置階	1階
照度(Lux)	入り口付近: 22Lux 洗淨台付近: 22Lux 便座付近: 26Lux
臭気指数 (0-2000)	入り口付近: 292 洗淨台付近: 146 便座付近: 178

- ・ 便座の隣にハンドシャワーがあれば、より使いやすい。
- ・ 便座はもう少し広い方がいい。

設備	設置数	サイズ、他	備考
汚物流し台	1	700(高さ)、550×380(横×縦)、レバー式(洗淨形式)	水勢やや弱い
ハンドシャワー	1	前方左	
フック	3	1700、1450、1300(床からの高さ)	傾斜あり、腹部が見える 簡易開閉できる蓋あり センサーで洗淨
カウンター・飾り棚	1	1200(床からの高さ)、1060×360(広さ)	
鏡	1	800(床からの高さ)、1000×500(縦×横)	
汚物入れ	1	130×300×300(縦×横×高さ)	
便座 (内径)		280×190×400(縦×横×高さ)

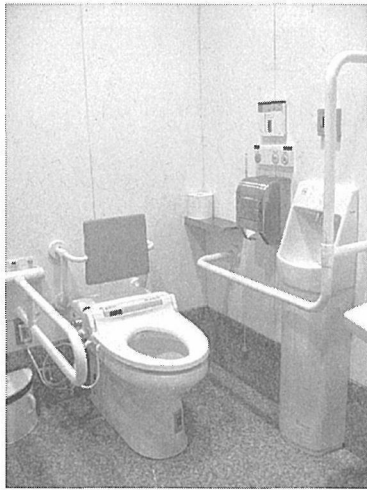
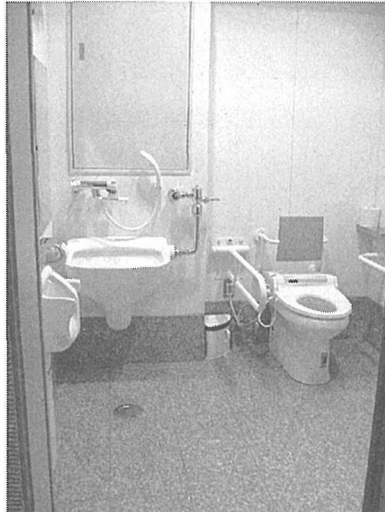
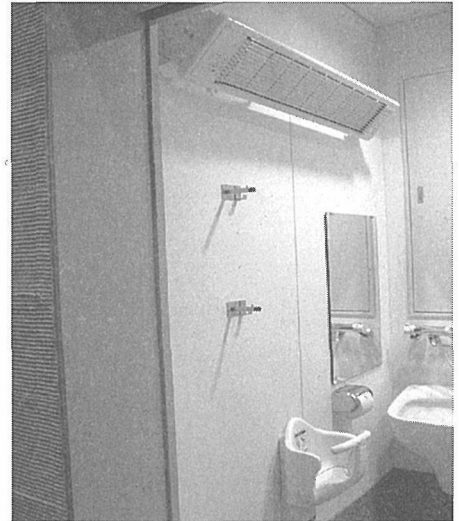
施設名：山梨県立博物館

調査状況	データ
調査時刻	15:45
天候	晴れ
窓設置階	なし 1階
照度(Lux)	入り口付近:210Lux 洗浄台付近:257Lux 便座付近:315Lux
臭気指数(0-2000)	入り口付近:39 洗浄台付近:44 便座付近:42

ハンドシャワーのホースが長ければ、便器に座ったまま使用できる。
フックが同じ高さにあるため、ずれて設置されているといい。
装具交換時に使用できる専用のカウンターがない。
鏡の位置がもう少し低いといい。

設備	設置数	サイズ、他	備考
汚物流し台	1	700(高さ)、550×350(横×縦)、レバー式(洗浄形式)	
ハンドシャワー	1	右	水勢やや弱い
フック	2	1700、1300(床からの高さ)	
カウンター・飾り棚	1	800(床からの高さ)、350×120(広さ)	便座から手が届く
鏡	1	900(床からの高さ)、750×510(縦×横)	傾斜なし、腹部が見える
汚物入れ	1	200×200×230(縦×横×高さ)	蓋あり
便座(内径)		300×190×450(縦×横×高さ)	センサーで洗浄

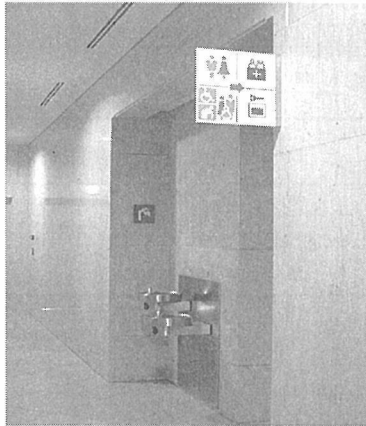
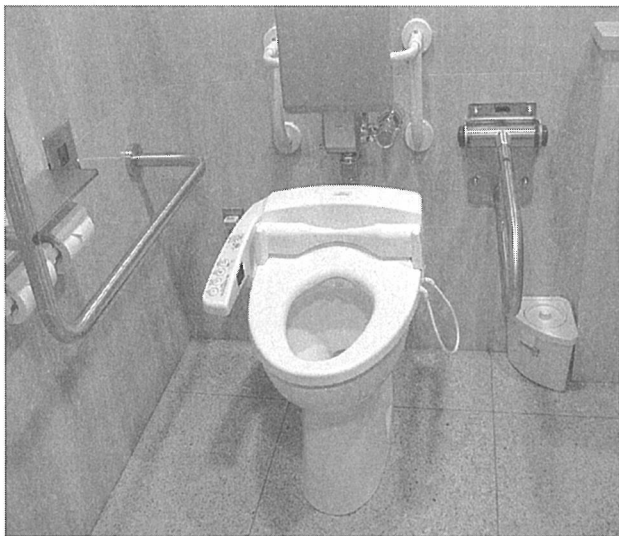
施設名：山梨県立美術館

調査状況	データ
調査時刻	10:10
天候	晴れ
窓 設置階	無し 1階
照度(Lux)	入り口付近:41Lux 洗浄台付近:24Lux 便座付近:17Lux
臭気指数 (0-2000)	入り口付近:139 洗浄台付近:136 便座付近:137

- ・トイレの表示がなく、場所が分かりにくい。
- ・ハンドシャワーのホースが長すぎ、使いづらい。
- ・汚物入れボックスが小さく使いにくい。ペダル式がよい。
- ・フックが縦列ではなく、またもう少し低い位置にあるといい。
- ・手をかざさないと水が流れない自動式になっているので不便である。またどこを押せばよいか説明がない。
- ・ハンドシャワーの位置が高すぎる。
- ・カウンターが高い位置にある。

設備	設置数	サイズ、他	備考
汚物流し台	1	700(高さ)、550×370(横×縦)、レバー式(洗浄形式)	
ハンドシャワー	1	正面	設置位置やや高め
フック	3	1700、1300、990(床からの高さ)、	
カウンター・飾り棚	1	1190(床からの高さ)、210×950(広さ)	
鏡	1	1000(床からの高さ)、800×500(縦×横)	腹部が見えない
汚物入れ	1	190.5×190.5×190(縦×横×高さ)	蓋あり
便座(内径)		300×200×470(縦×横×高さ)	センサーで洗浄 折りたたみベッドあり

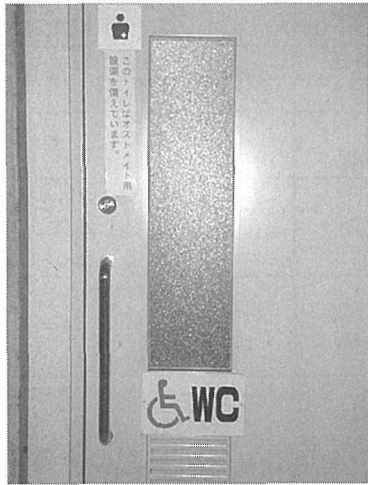
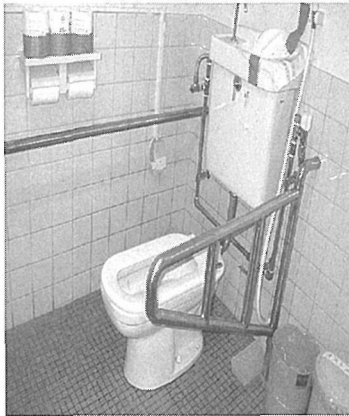
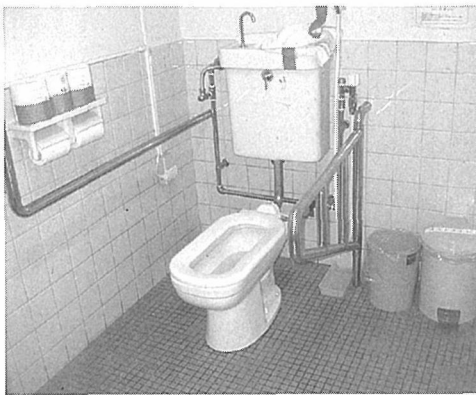
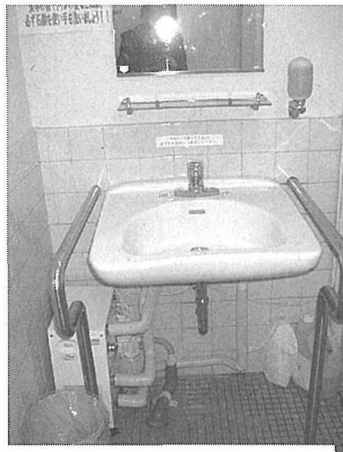
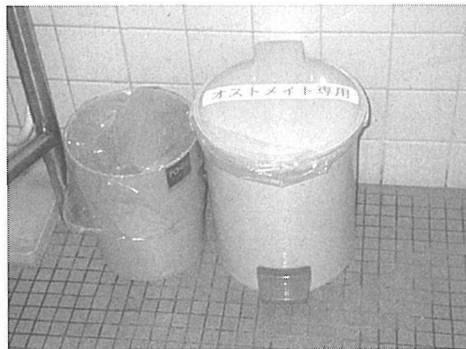
施設名：甲府市役所

調査状況	データ
調査時刻	15:45
天候	くもり
窓	無し
設置階	1階
照度(Lux)	入り口付近: 9Lux 洗淨台付近: 11Lux 便座付近: 11Lux
臭気指数 (0-2000)	入り口付近: 洗淨台付近: 便座付近:

- ・鏡、カウンターの設置がないことから、設置を要望する。
- ・暗い。使い勝手が悪い。

設備	設置数	サイズ、他	備考
汚物流し台	—		
ハンドシャワー	1	左	
フック	4	1750(床からの高さ)×3、1280×1	設置位置やや高め
カウンター・飾り棚	—		
鏡	1	600×450(縦×横)	腹部見えない
汚物入れ	3	(180×180×200)(縦×横×高さ)	1つは簡易開閉できる蓋付き
便座(内径)		390×150×350(縦×横×高さ)	レバー式

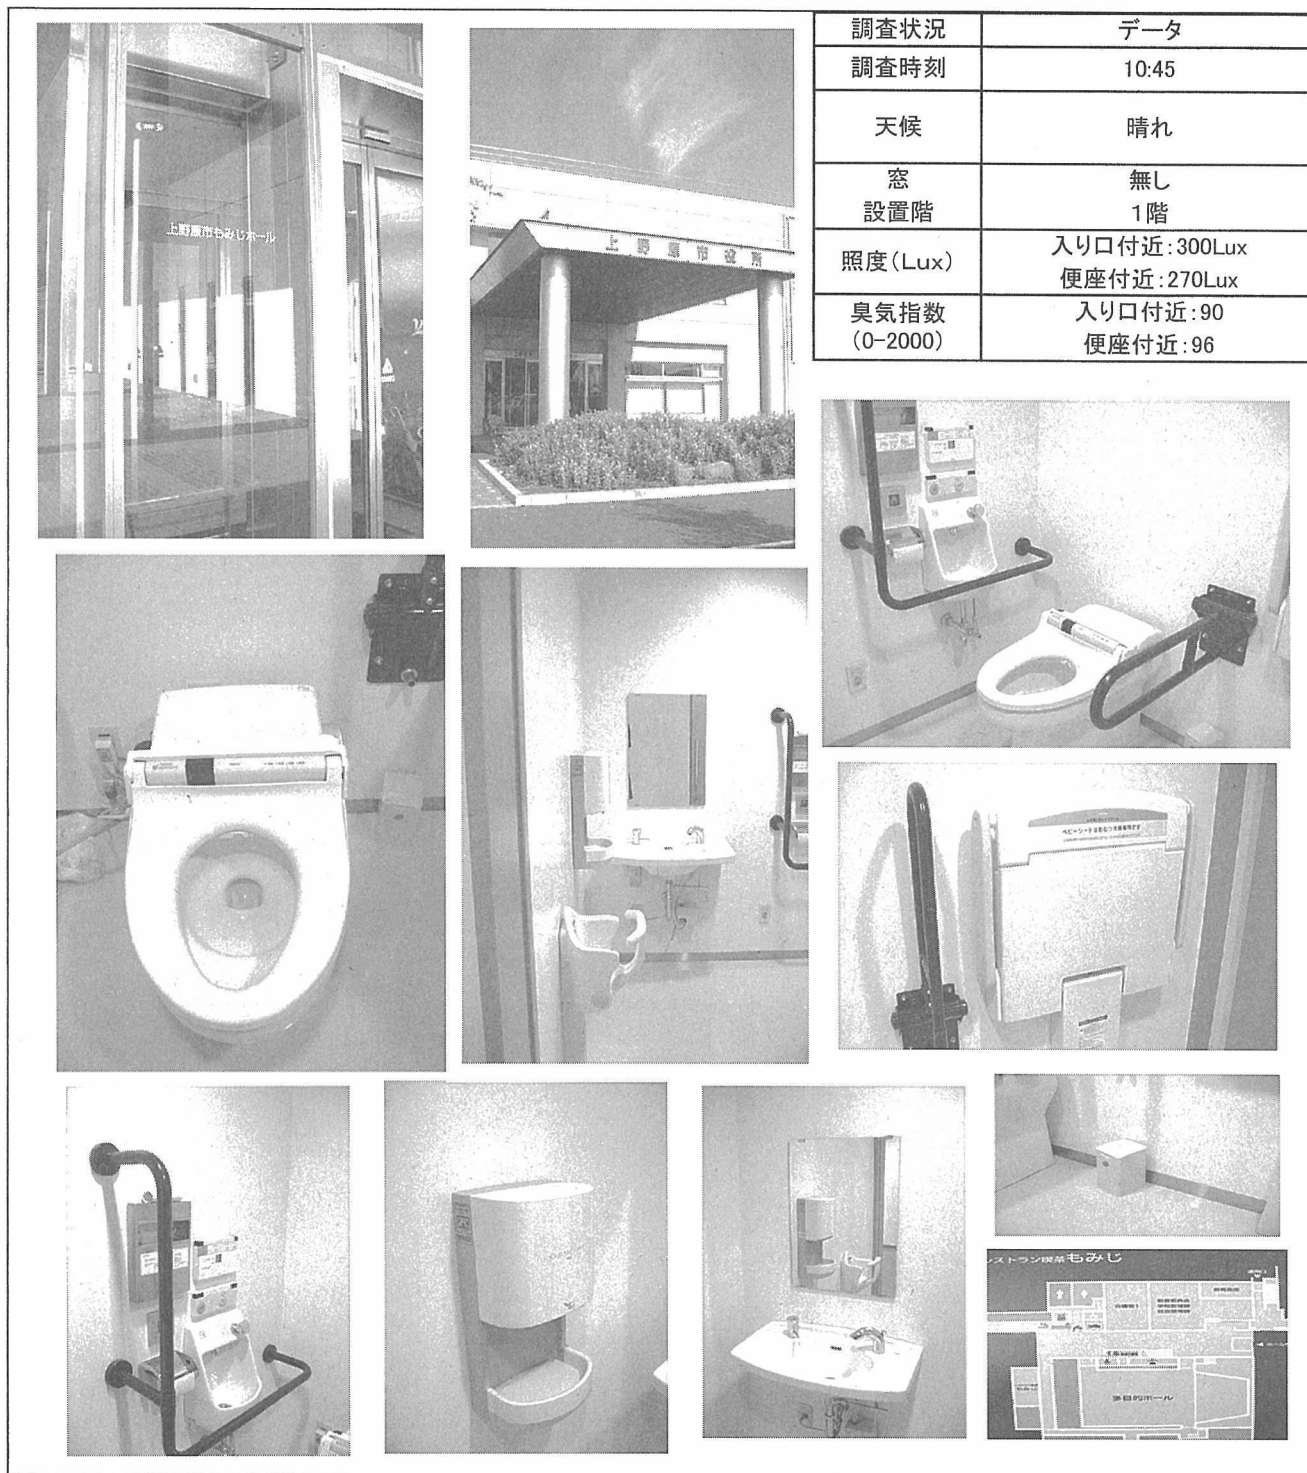
施設名：上野原市役所（もみじホール）

調査状況	データ
調査時刻	10:45
天候	晴れ
窓 設置階	無し 1階
照度(Lux)	入り口付近: 300Lux 便座付近: 270Lux
臭気指数 (0-2000)	入り口付近: 90 便座付近: 96

設備	設置数	サイズ、他	備考
汚物流し台	1	700(高さ)、340×270(横×縦)	手洗い場兼用式
ハンドシャワー	—		
フック	—		
カウンター・飾り棚	—		
鏡	1	950(床からの高さ)、600×450(縦×横)	傾斜がなく、腹部見えない
汚物入れ	1	110×130×170(縦×横×高さ)	
便座(内径)		310.5×200×450(縦×横×高さ)	センサーで洗浄

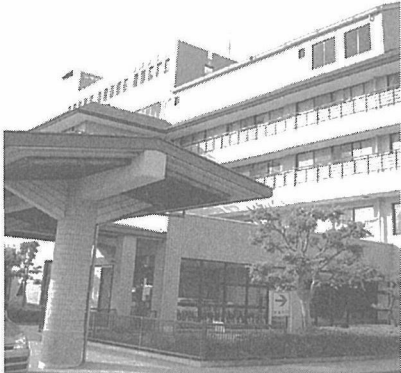
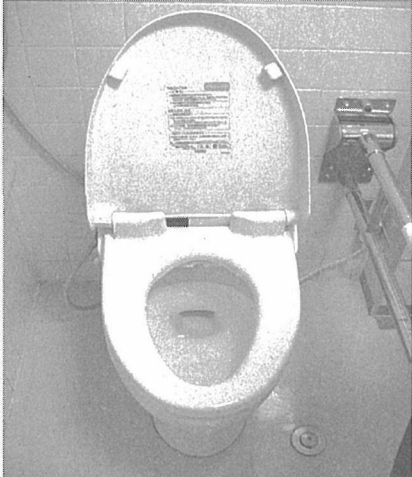
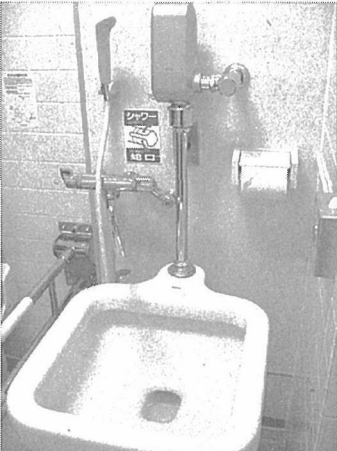
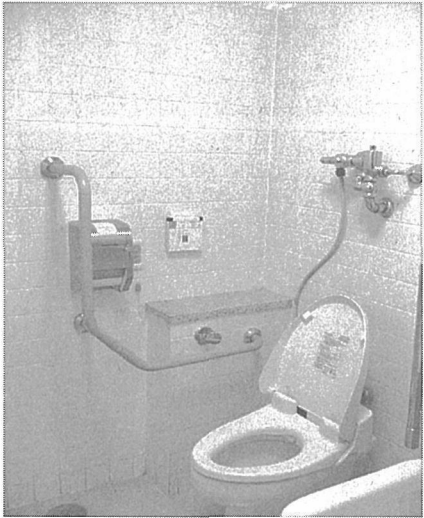
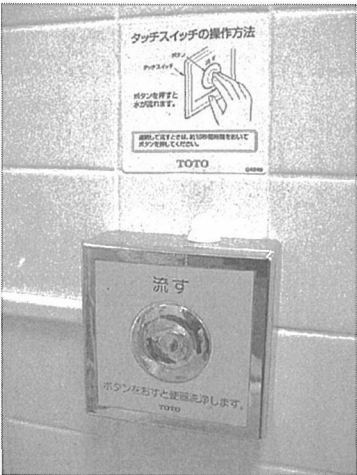
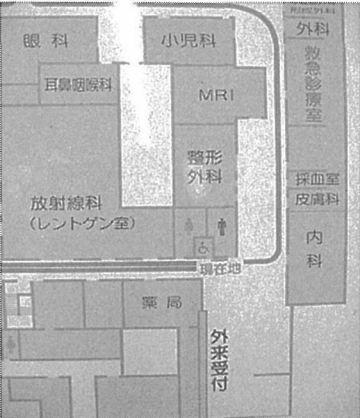
施設名：都留市立病院

調査状況	データ
調査時刻	13:30
天候	晴れ
窓 設置階	無し 1階
照度(Lux)	入り口付近: 518Lux 洗浄台付近: 523Lux 便座付近: 523Lux
臭気指数 (0-2000)	入り口付近: 22 洗浄台付近: 26 便座付近: 24

設備	設置数	サイズ、他	備考
汚物流し台	1	700(高さ)、500×500(横×縦)	
ハンドシャワー フック	1	左	
カウンター・飾り棚 鏡	2	(800(床からの高さ)、200×540(広さ))、(1500、160×650)	1つは便座から手が届く 傾斜あり、腹部見える 蓋なし
汚物入れ 便座(内径)	1	230×230×300(縦×横×高さ) 310×200×450(縦×横×高さ)

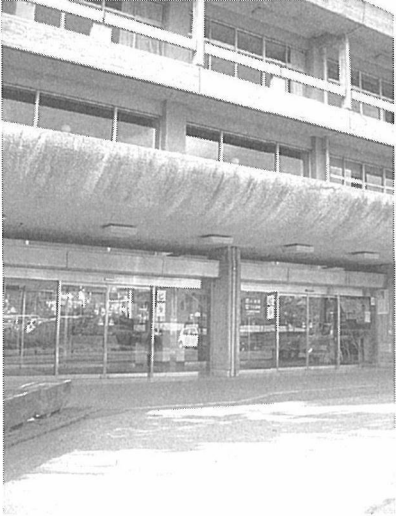
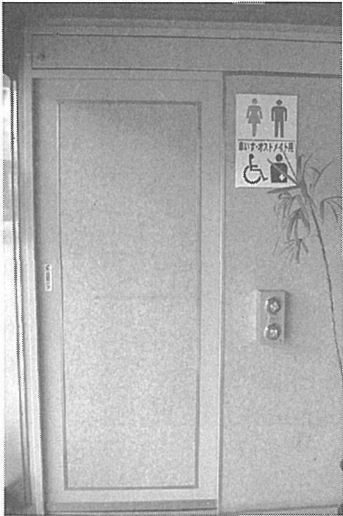
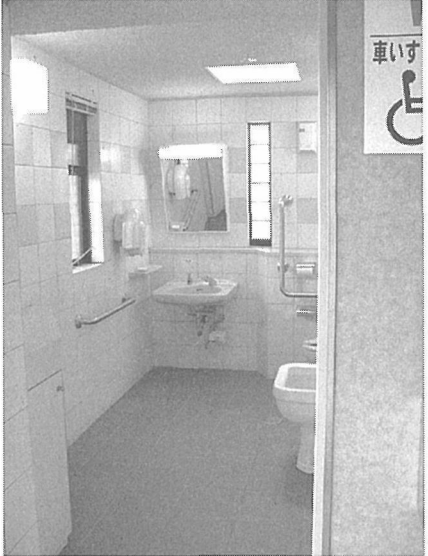
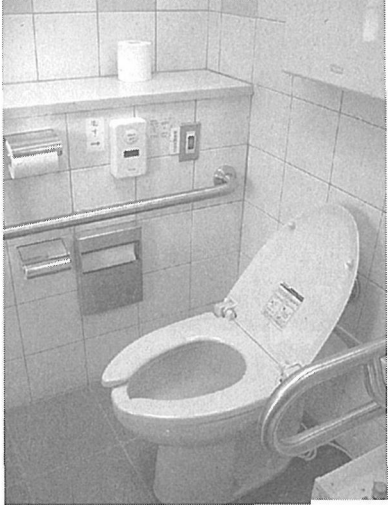
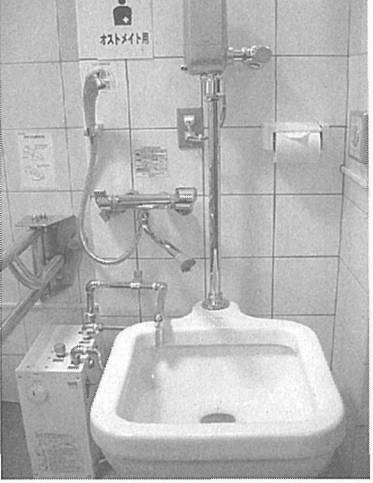
施設名：都留市役所

調査状況	データ
調査時刻	14:05
天候	晴れ
窓 設置階	有り 1階
照度(Lux)	入り口付近: 7Lux 洗浄台付近: 32Lux 便座付近: 42Lux
臭気指数 (0-2000)	入り口付近: 51 洗浄台付近: 53 便座付近: 55

設備	設置数	サイズ、他	備考
汚物流し台	1	500(高さ)、500×500(横×縦)、ボタン式(洗浄形式)	
ハンドシャワー	1	左	
フック	—		
カウンター・飾り棚	2	(900(床からの高さ)、500~1150×450(広さ))、(1000、1000×300)	
鏡	1	1130(床からの高さ)、500×480(縦×横)	傾斜あり、腹部見える
汚物入れ	—		
便座(内径)	—	300×200×450(縦×横×高さ)

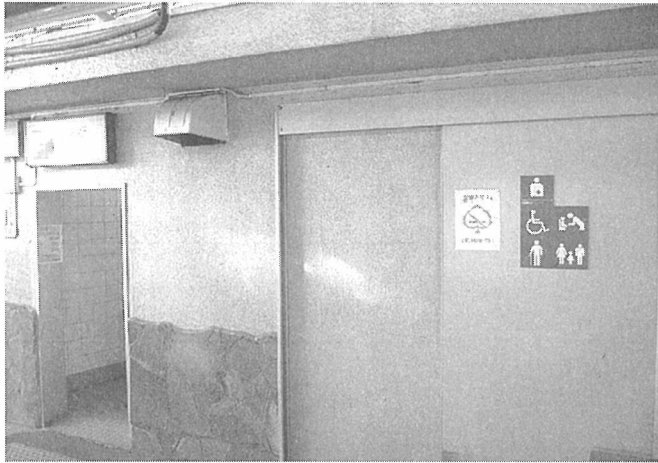
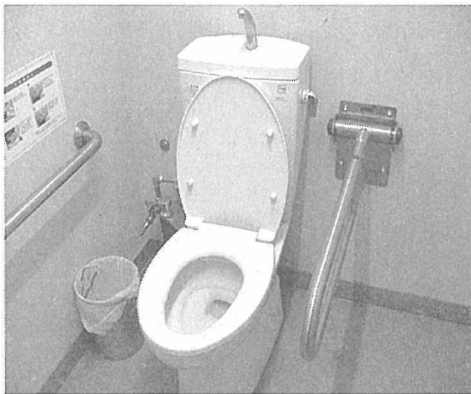
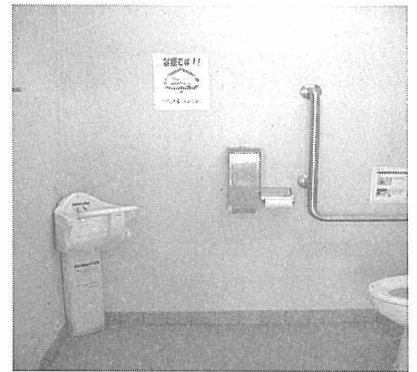
施設名：JR石和温泉駅

調査状況	データ
調査時刻	15:00
天候	晴れ
窓	無し
設置階	1階
照度(Lux)	入り口付近: 86Lux 便座付近: 200Lux
臭気指数 (0-2000)	入り口付近: 5 便座付近: 22

- ・パウチ・しびん洗浄のボタンがついているが、廃棄するパウチを洗浄するために使用するのではないか。腹部を洗うことはできない。

設備	設置数	サイズ、他	備考
汚物流し台	—		
ハンドシャワー	—		
フック	2	1750(床からの高さ)、1350(床からの高さ)	
カウンター・飾り棚	1	750(床からの高さ)、500×130(広さ)	
鏡	1	1100(床からの高さ)、600×450(縦×横)	
汚物入れ	1	320×220×300(縦×横×高さ)	蓋なし
便座 (内径)		300×200×410(縦×横×高さ)	パウチ洗浄機能付き便座

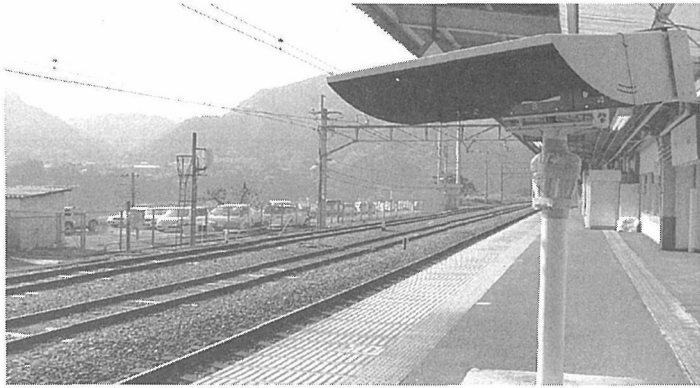
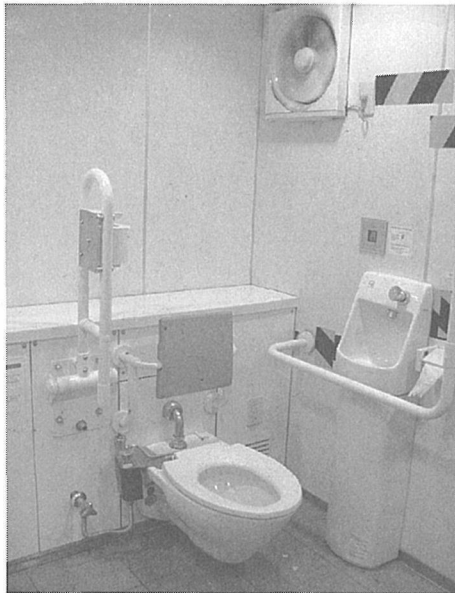
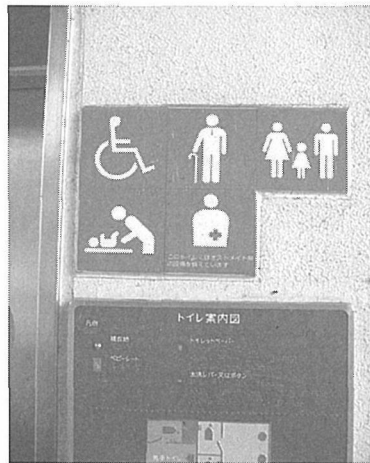
施設名：JR上野原駅

調査状況	データ
調査時刻	11:15
天候	晴れ
窓	無し
設置階	1階
照度(Lux)	入り口付近:251Lux 洗浄台付近:208Lux 便座付近:140Lux
臭気指数 (0-2000)	入り口付近:2 洗浄台付近:2 便座付近:7

設備	設置数	サイズ、他	備考
汚物流し台	1	750(高さ)、340×270(横×縦)	手洗い場兼用
ハンドシャワー	—		
フック	1	1800(床からの高さ)	
カウンター・飾り棚	1	850(床からの高さ)、1930×300(広さ)	
鏡	1	770(床からの高さ)、1000×450(縦×横)	
汚物入れ	1	160×160×300(縦×横×高さ)	
便座(内径)	1	290×200×400(縦×横×高さ)	便器の背側に1つあり 傾斜なし、腹部見える 蓋が半分開いているタイプ パウチ洗浄機能付き便座

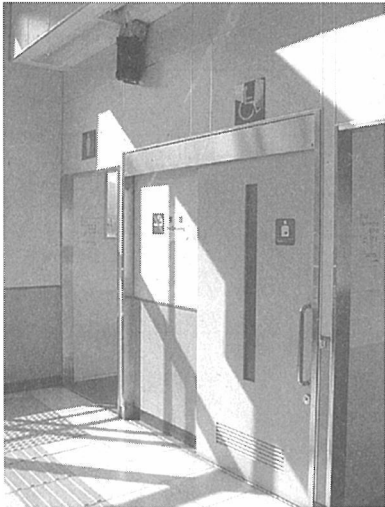
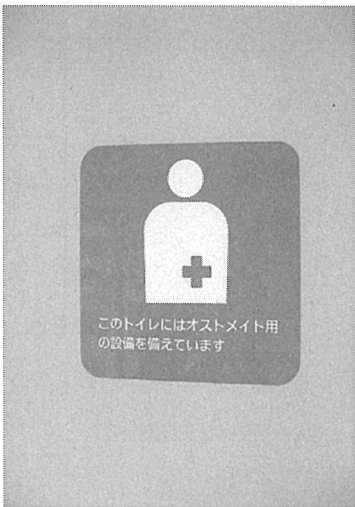
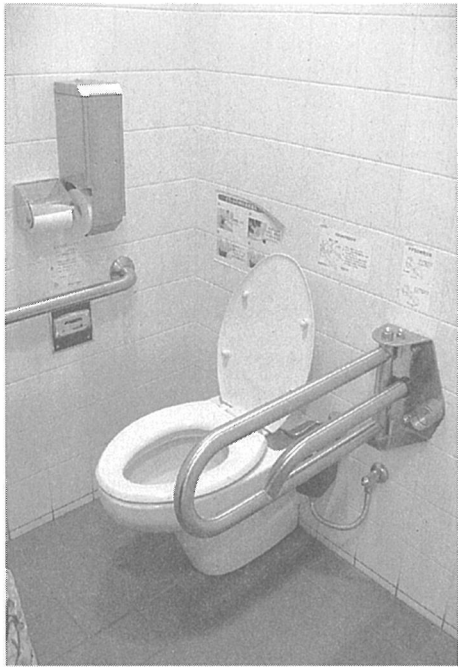
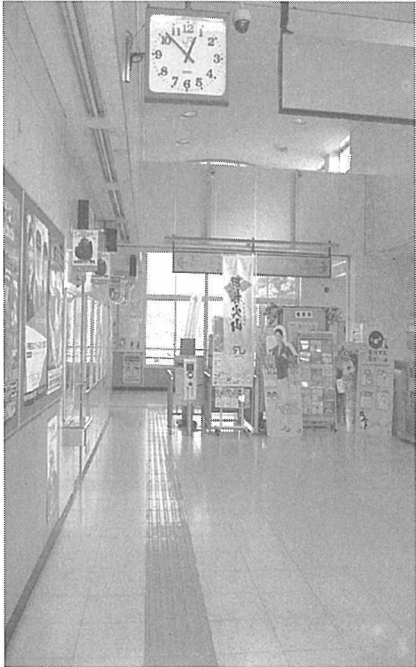
施設名： J R 猿橋駅

調査状況	データ
調査時刻	12::50
天候	晴れ
窓 設置階	無し 2階
照度 (Lux)	入り口付近: 38Lux 便座付近: 28Lux
臭気指数 (0-2000)	入り口付近: 0 便座付近: 5

設備	設置数	サイズ、他	備考
汚物流し台	—		
ハンドシャワー	—		
フック	2	1850、930(床からの高さ)	
カウンター・飾り棚	—		
鏡	1	940(床からの高さ)、760×610(縦×横)	傾斜なし、腹部見える
汚物入れ 便座 (内径)	—	310×200×400(縦×横×高さ)	パウチ洗浄機能付き便座 足元に荷物置き場あり

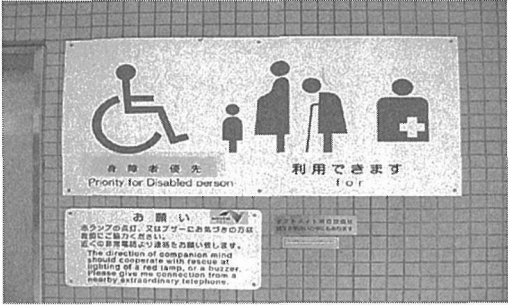
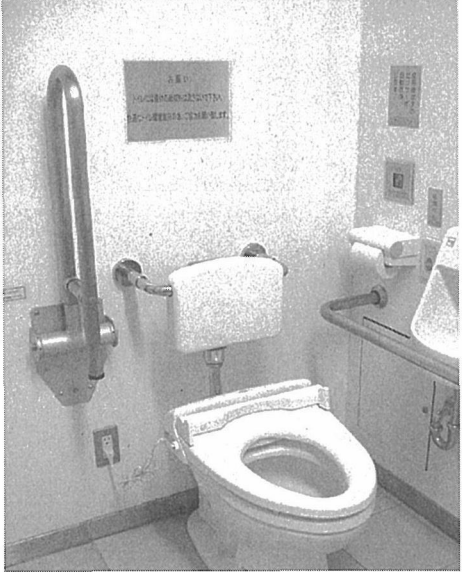
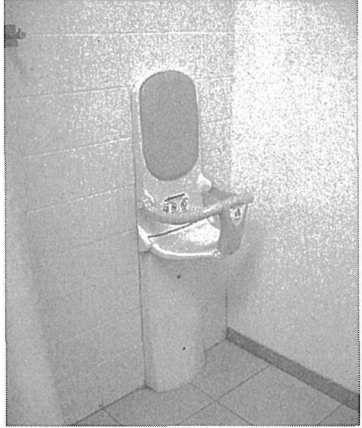
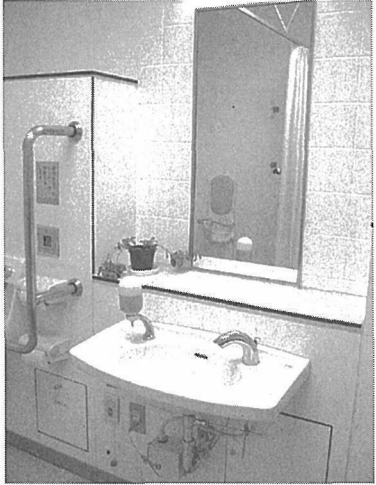
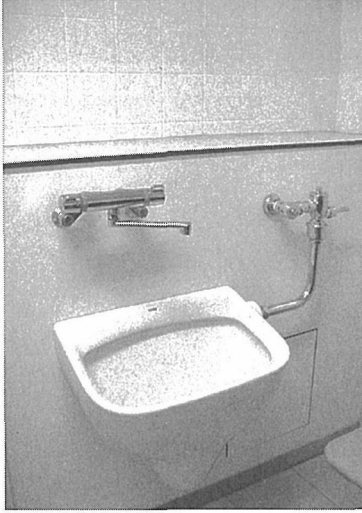
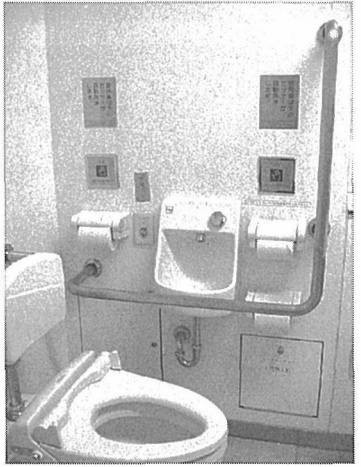
施設名：談合坂SA（下り東）多目的トイレ

調査状況	データ
調査時刻	12:00
天候	晴れ
窓 設置階	無し 1階
照度(Lux)	入り口付近: 69Lux 洗淨台付近: 36Lux 便座付近: 60Lux
臭気指数 (0-2000)	入り口付近: 0 洗淨台付近: 0 便座付近: 0

設備	設置数	サイズ、他	備考
汚物流し台	1	700(高さ)、550×380(横×縦)、レバー式(洗淨形式)	洗淨台に蛇口あり
ハンドシャワー	—		
フック	2	1700、1250(床からの高さ)	
カウンター・飾り棚	2	(1210(床からの高さ)、1370×280(広さ))(9100、1000×280)	
鏡	1	910(床からの高さ)	傾斜なし、腹部見えない
汚物入れ	—		
便座(内径)	—	300×200×450(縦×横×高さ)	センサー式

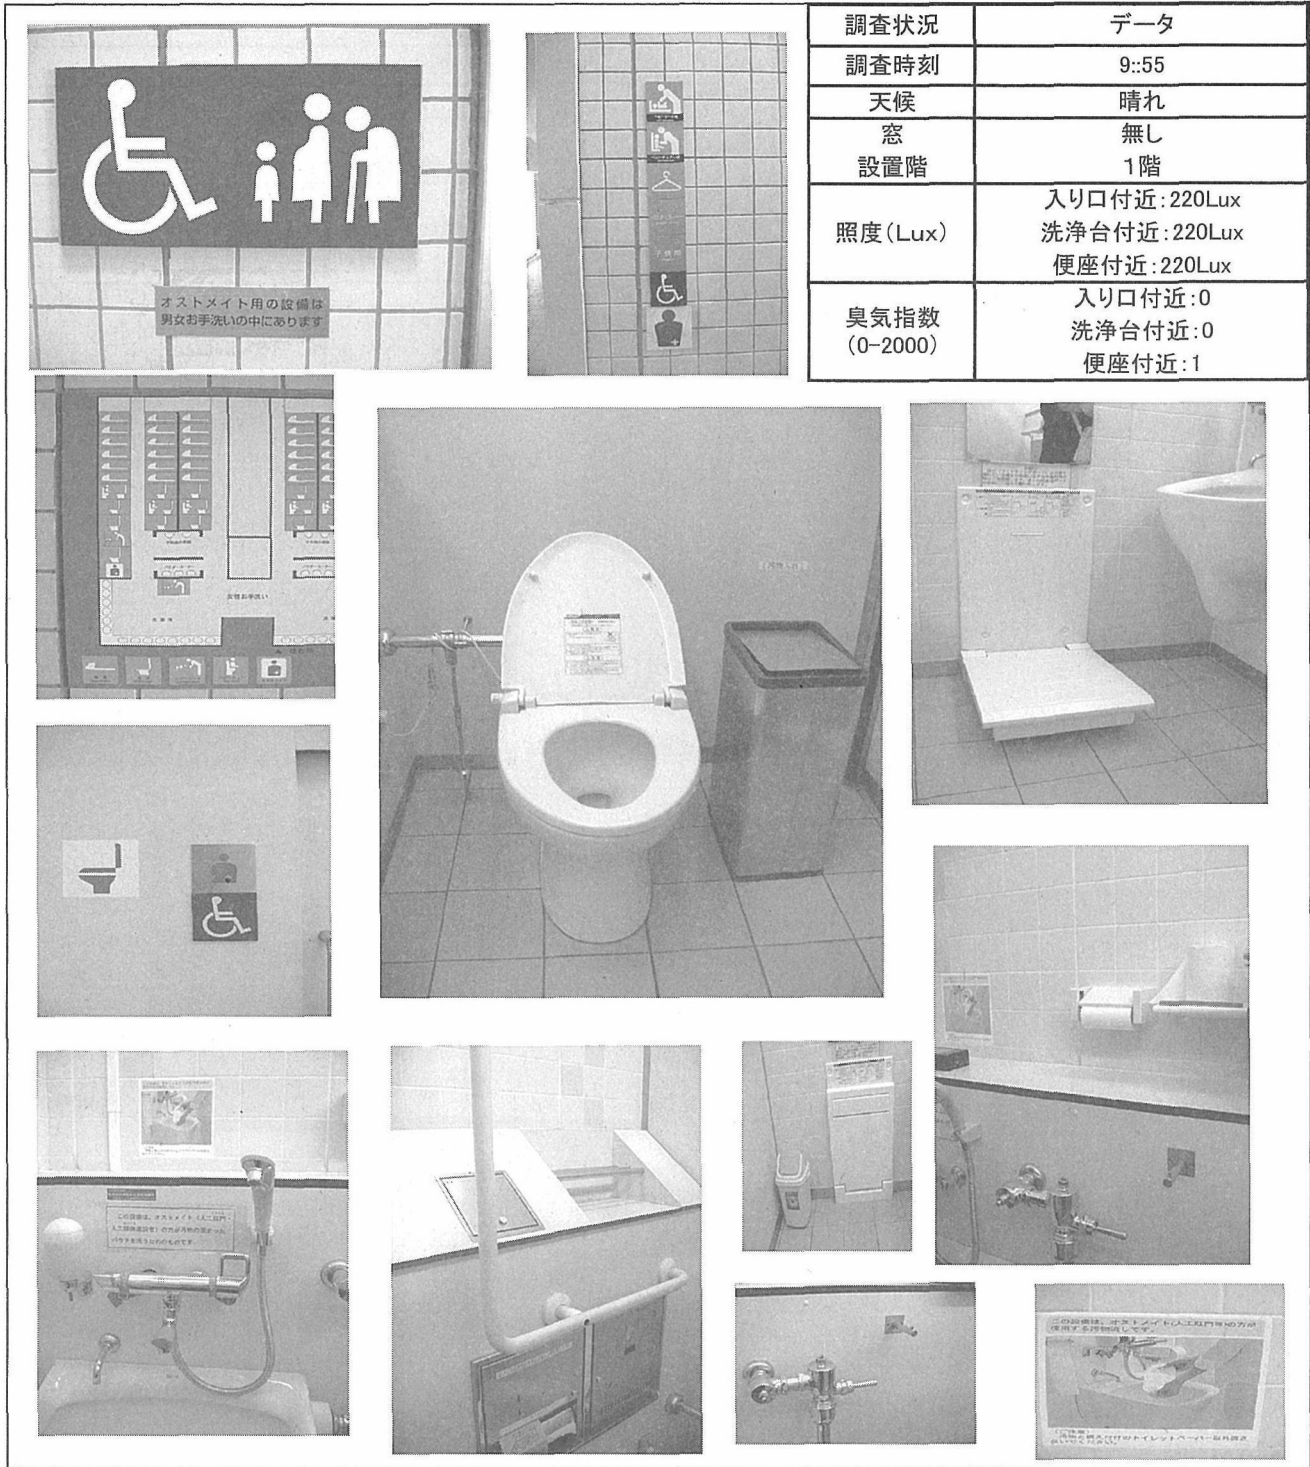
施設名：談合坂SA（上り東）女性用

調査状況	データ
調査時刻	9:55
天候	晴れ
窓	無し
設置階	1階
照度(Lux)	入り口付近: 220Lux 洗浄台付近: 220Lux 便座付近: 220Lux
臭気指数(0-2000)	入り口付近: 0 洗浄台付近: 0 便座付近: 1

設備	設置数	サイズ、他	備考
汚物流し台	1	680(高さ)、550×390(横×縦)、レバー式(洗浄形式)	
ハンドシャワー	1	正面	
フック	1	1100(床からの高さ)	
カウンター・飾り棚	1	1200(床からの高さ)、1550×220(広さ)	
鏡	1	750(床からの高さ)、1000×350(縦×横)	
汚物入れ	2	200×200×250、 × × (縦×横×高さ)	
便座(内径)		300×200×400(縦×横×高さ)	傾斜なし、腹部見える 簡易開閉式の蓋あり センサー式
