# 天井板崩落は予知できた — 笹子トンネル現地計測を終えて

The Ceiling panel collapse in the Sasago Tunnel could have been predicted:  
Results of onsite measurements

西 山 豊

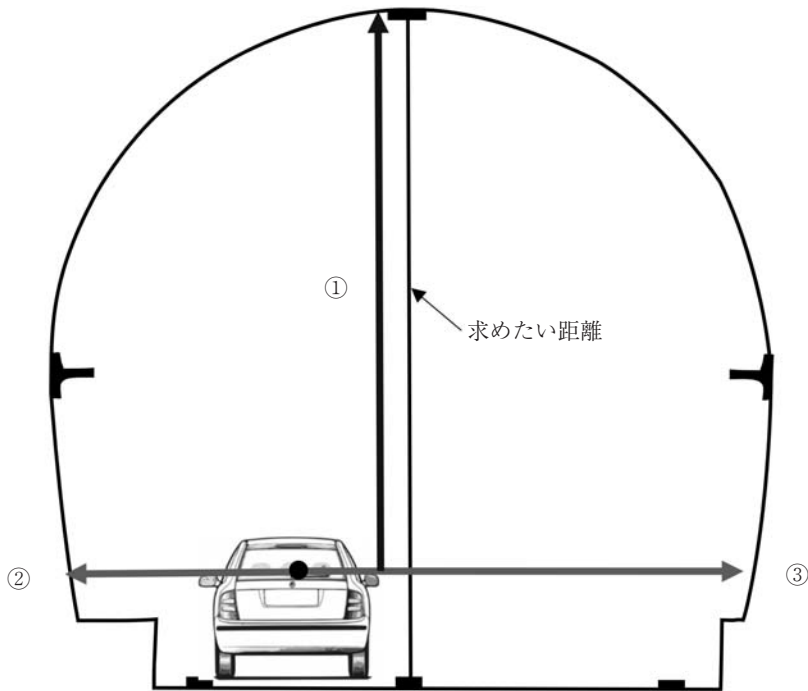
図1. 内空計測の3方向

測定したいのは舗装道路面からトンネル天頂部までの距離である（図1）。これはセンターライン上にあり、交通を規制しなければ測定できない。それで、便宜的にセンターから左側に少しずらした場所から上方向の距離を計測した（図1の①）。この測定データに、レーザー距離計から舗装道路面までの距離

走行車線の道路幅は3500 mm、ワゴン車の車幅は1695 mm、走行車線の中央を走っていたとすると、車の右端とセンターラインの距離は約900 mmである。そこで、100 mm から900 mm までの補正值を三平方の定理で計算した。センターから900 mm 離れているときは77 mm を加える必要がある。

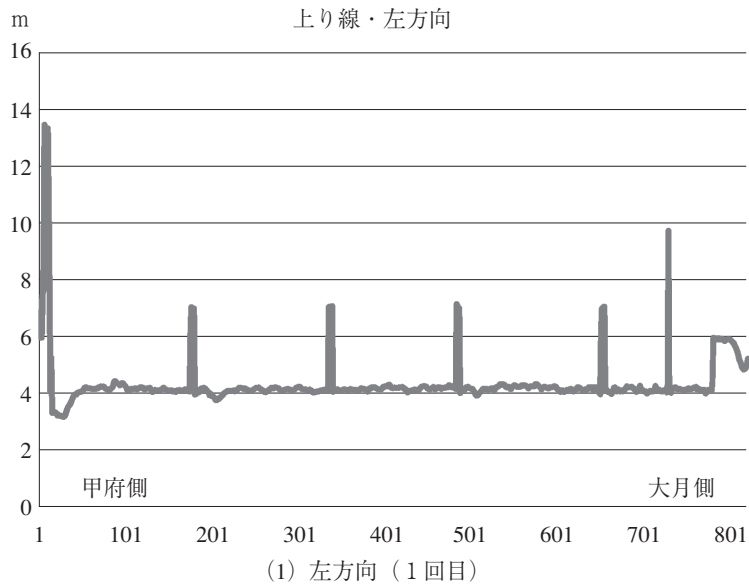
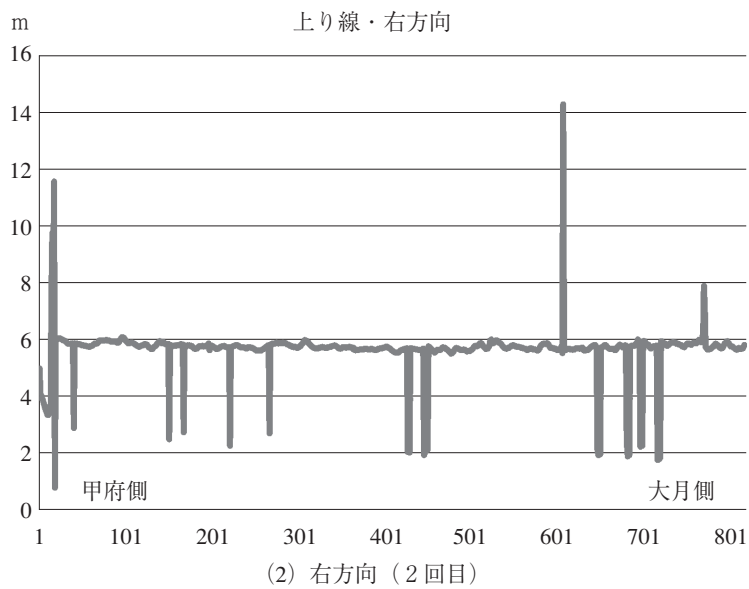
図8. 上り線・左右方向の距離

左方向は 1 回目の上り線, 右方向は 2 回目の上り線で, 測定データが得られた。計測時刻が一致しないので上方向の補正に使えないが, なんらかの参考にといい, 図 8 に示しておく。

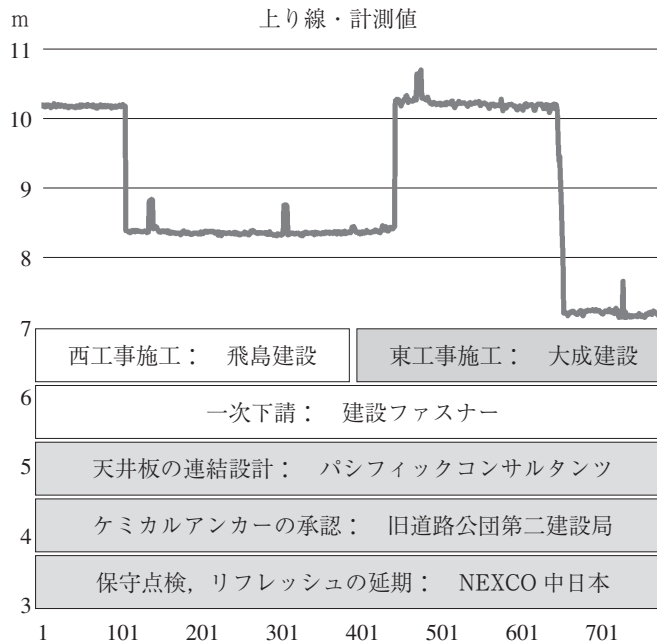
図16. 責任の所在

遺族の起こした民事裁判では NEXCO 中日本の保守・点検ミスが問われているが、以上見てきたように崩落の責任を中日本だけに負わせるには無理がある。天井板の連結というフェールセーフを無視して設計したパシフィックコンサルタンツ、実績のないケミカルアンカーの採用を認可した旧道路公団第二建設局、覆工コンクリートの杜撰な施工をした大成建設、リフレッシュ計画を延期した NEXCO 中日本など、設計ミスから施工ミス、監督ミス、保守点検ミス、経営ミスのすべてが問われなければならない（図16）。

天井板から天頂部までの距離が 5.3 m もあり点検に向かない構造は設計ミスであり、天

井板が連結されていたため 138 m の区間にわたって天井板が崩落したのは NEXCO 中日本の責任ではない。しかし、2002年から10年間も天井裏の点検をしなかったこと、2005年9月の点検では大型トラックが天井板接触事故を起こしたことを知りながら無視したこと、2009年リフレッシュ計画を延期したことは NEXCO 中日本の責任である。

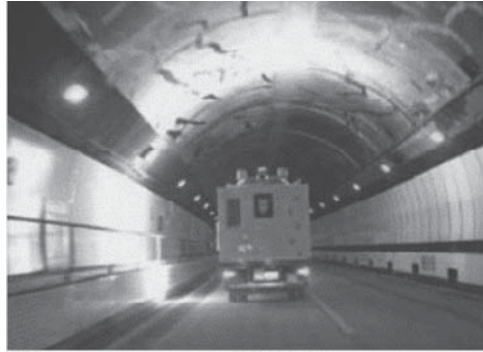
図17. 計測状況写真（トンネル内空の状態観測，資料集<sup>[2]</sup> 424ページより）

事故調の資料集424ページには「トンネル内空の状態観察」があり、本格的な測定車の写真が掲載されている（図17）。残念ながらこの調査は崩落区間だけであり、なぜこの区間で崩落したかを知るにはトンネル上下線の総延長について調べる必要がある。

国土交通省や NEXCO 中日本には本格調査を期待したい。
